ADECUACIÓN ENERGÉTICA DE EDIFICIO EN PLAZA ARENAL, CHICLANA DE LA FRONTERA - CÁDIZ

NOMBRE DE LA OBRA: Adecuación Energética de Edificios del grupo CA-0911, sitios en Plaza del Arenal nº 1 a 5, Chiclana de la Frontera (Cádiz).

EMPRESA APLICADORA: Soluciones Especializadas para la Construcción SLU (SOECO). Calle Manuel de Paula nº 7, Lebrija (Sevilla).

PROPIEDAD/PROMOTOR: Agencia de la Vivienda y Rehabilitación de Andalucía (AVRA).

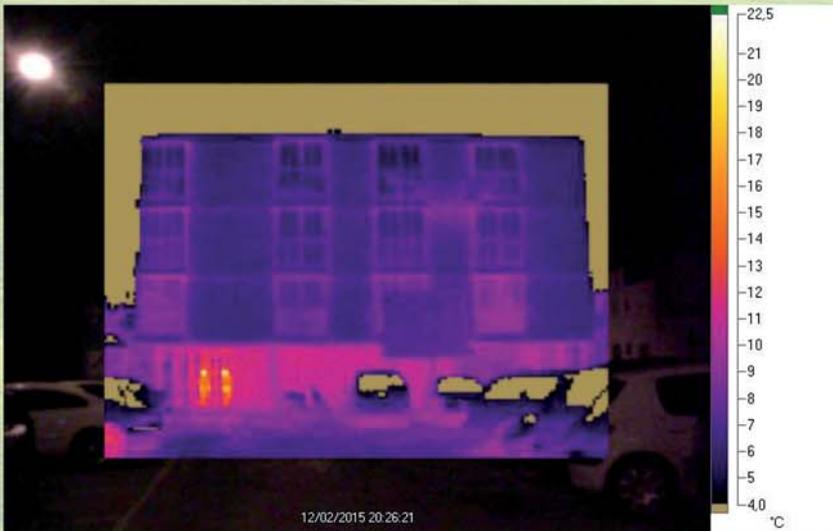
1 Fachada principal

A efectos de verificar la eficiencia energética conseguida se tomaron imágenes termográficas de las obras una vez finalizadas, observándose la reducción de puentes térmicos y el buen aislamiento obtenido, tanto en los cerramientos de fachada como en las cubiertas.
